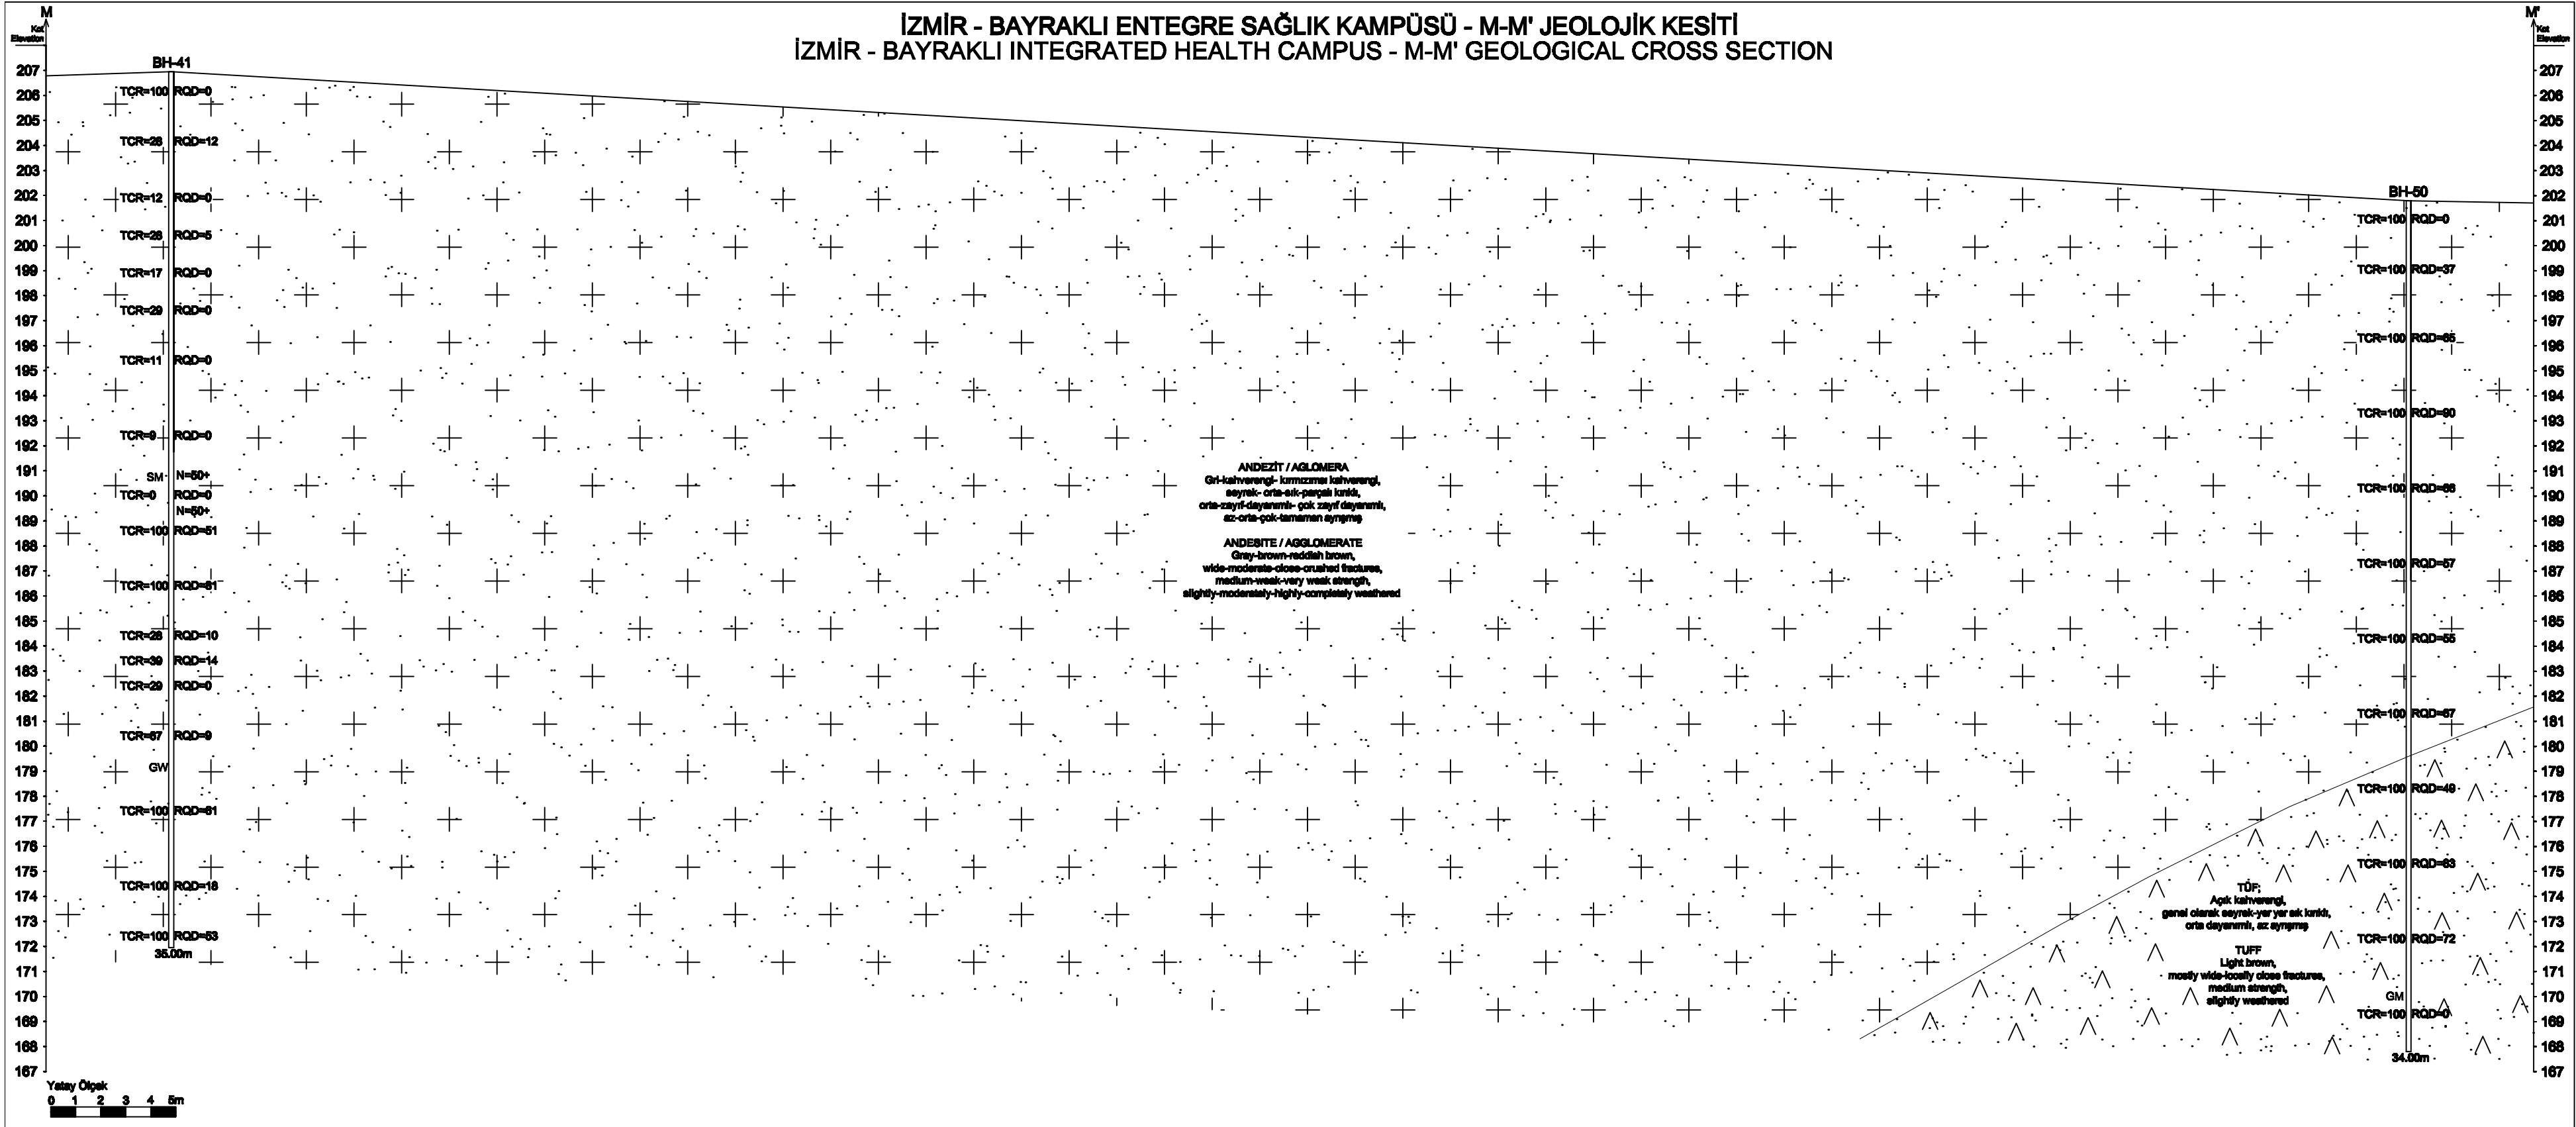
İZMİR - BAYRAKLI ENTEGRE SAĞLIK KAMPÜSÜ - M-M' JEOLojİK KESİTİ
İZMİR - BAYRAKLI INTEGRATED HEALTH CAMPUS - M-M' GEOLOGICAL CROSS SECTION
